V70 (08-), 2009, M66, L.H.D

**Номер операции:**  
88232-2

**Центральная  
консоль**

**Демонтаж/установка**

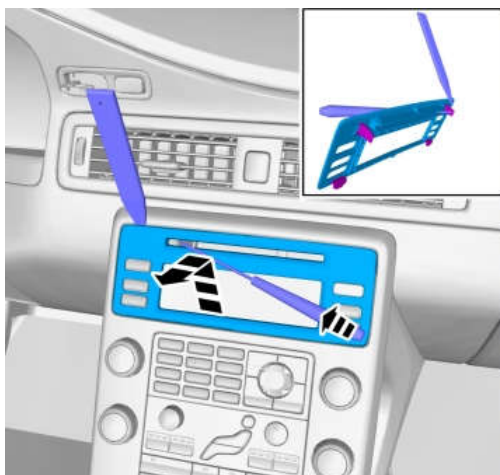
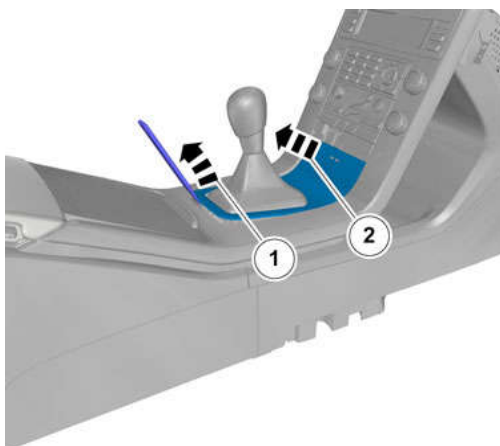
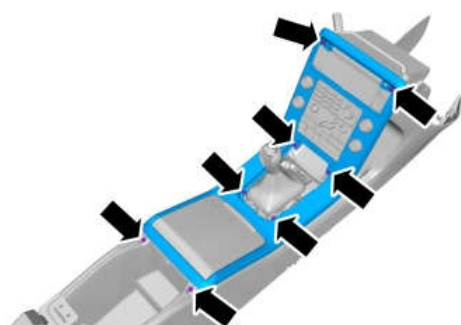
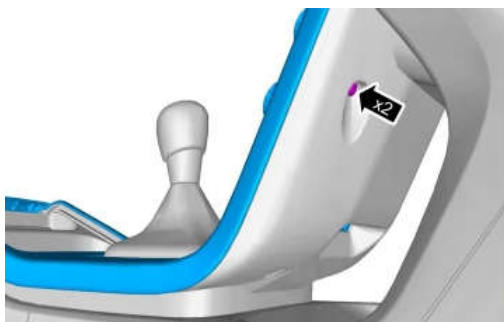
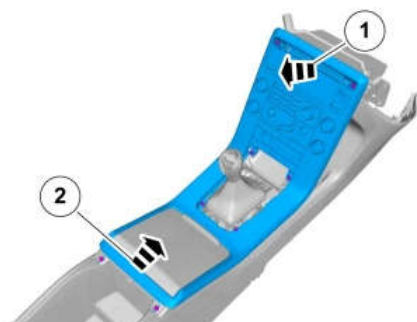
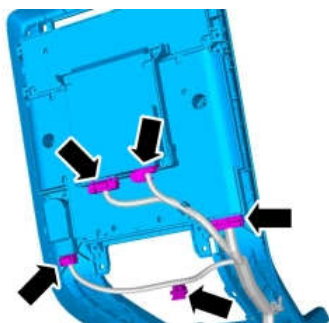
**Внимание!** Убедитесь в том, что оптоволоконные кабели не согнуты до радиуса менее 25 мм.

**Примечание** Проследите за тем, чтобы сопрягаемые поверхности были чистыми и свободными от загрязнений.

#### Позиции, подлежащие снятию:

- Модуль управления климатической установки  
См.: Модуль управления климатической установки
- Датчик температуры в салоне  
См.: Датчик температуры в салоне
- Дисплей информационно-развлекательного модуля на центральной консоли
